A Görögszőlő – Andor – Kóporos tengelyen 2020 elején jellemző gépjárművezetői sebességválasztás

Miskolc, 2020. április

Összeállította: Kerékpáros Miskolc Egyesület
Kunhalmi Zoltán, Vascsák Roland

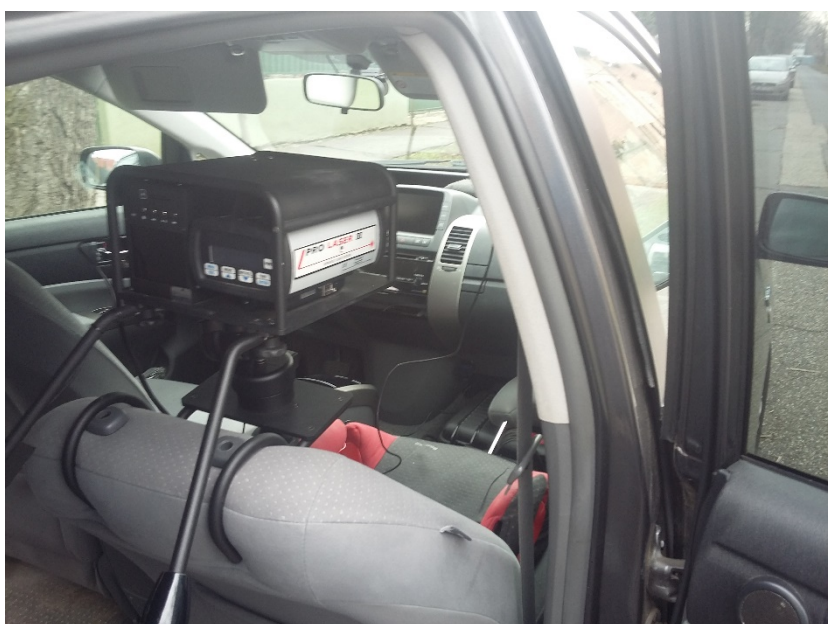
A méréshez – kölcsönkapott – érvényes hitelesítéssel rendelkező **VHT-507/DVRM-G FÁMALÉZER III.** típusú, 904 nm-es üzemi hullámhosszúságú lézert sugarral dolgozó, GPS helymeghatározó modullal kiegészített sebesség- és távolságmérő műszert vettünk igénybe, amely specifikációja szerint ± 2 km/h pontosságú.

A műszert mindig álló helyzetű személygépkocsi üléséről, Manfrotto 128RC üléskenyelen rögzítve alkalmaztuk, tehát sem mozgó üzemben, sem tripodról nem mértünk. A mérések rejtettséget segítette, hogy a rendőrségnél nem rendszerített típusú személygépkocsikat használtunk (fóliázott Toyota Prius, illetve Honda Jazz).

A kitelepülésnél a rejtési szempontok mellett – a mérések pontosságának érdekében – gondosan ügyeltünk arra is, hogy a műszer a mérendő gépjárművek haladási vonalát tekintve az előírásoknak megfelelő szögben álljon.

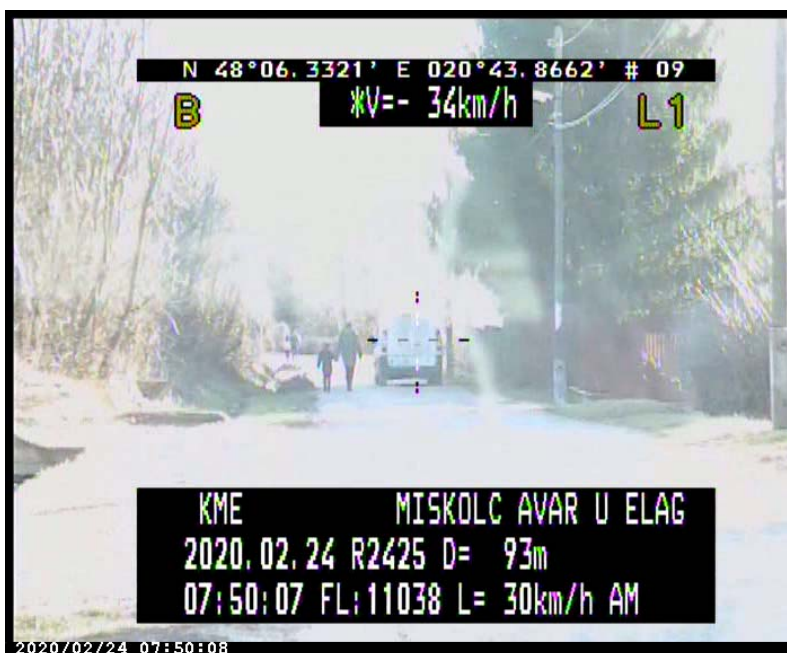
Görögszőlő utca

Gjmű	Abszolút			%			
	Irány			% bázisa	Irány		
	KI	BE	Együtt		KI	BE	Együtt
n, db	0	123	123				
szabályos, db	0	16	16	gjmű db	-	13,0%	13,0%
gyorshajtó, db	0	107	107	gjmű db	-	87,0%	87,0%
Veng, km/h	30	30	30				
Vatl, km/h	-	40	40	Veng	-	133,3%	133,3%
szórás, SD	-	7,9	7,9				
Vmax, km/h	-	65	65	Veng	-	216,7%	216,7%
módusz, km/h	-	39	39				
terjedelem	-	44	44				
v ₁₅ , km/h	-	31	31	Veng	-	103,3%	103,3%
Me, km/h	-	39	39	Veng	-	130,0%	130,0%
v₈₅, km/h	-	48	48	Veng	-	160,0%	160,0%
IPR, km/h	-	17	17

A 3. fejezetben a Görögszőlő utcai méréseket olyan FÁMALÉZER *****.asf fájljokból készült screenshottal szemléltettük, amely a szűk keresztmetszetben gyalogosok (egyikük gyermek) mellett aránylag normális sebességgel elhaladó gépkocsiról készült, a gyorsajtás versus biztonságos oldaltáv problémát ebben a fejezetben később még szemléltetjük néhány további screenshottal.

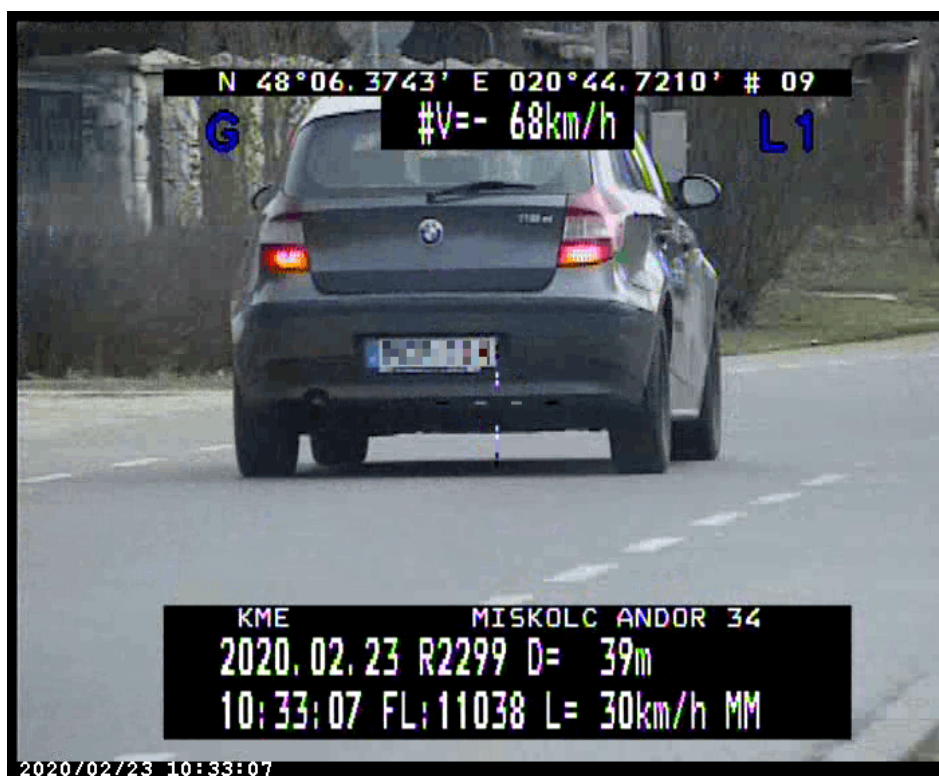
Andor utca

Gjmű	Abszolút			%			
	Irány			% bázisa	Irány		
	KI	BE	Együtt		KI	BE	Együtt
n, db	1	628	629				
szabályos, db	0	42	42	gjmű db	0,0%	6,7%	6,7%
gyorshajtó, db	1	586	587	gjmű db	100,0%	93,3%	93,3%
Veng, km/h	30	30	30				
Vatl, km/h	55	40	40	Veng	183,3%	133,3%	133,3%
szórás SD	-	7,2	7,2				
Vmax, km/h	55	71	71	Veng	183,3%	236,7%	236,7%
módusz, km/h	55	35	35				
terjedelem	-	51	51				
v15, km/h	-	33	33	Veng	-	110,0%	110,0%
Me, km/h	-	39	39	Veng	-	130,0%	130,0%
v85, km/h	55	47	47	Veng	-	156,7%	156,7%
IPR, km/h	-	14	14

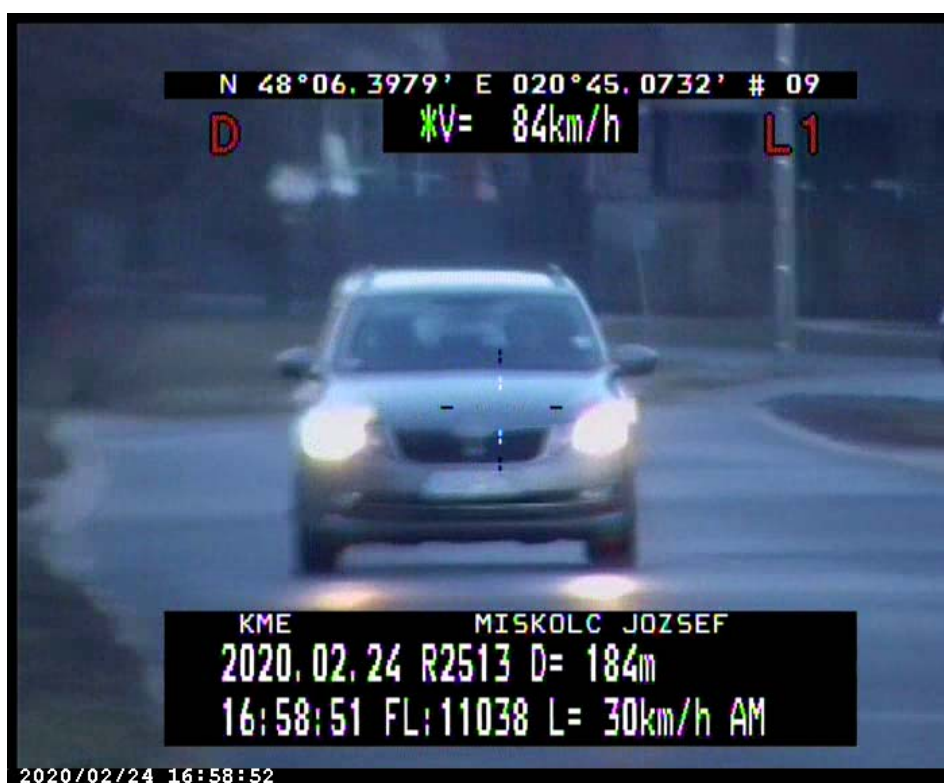
Kőporos

Gjmű	Abszolút			%			
	Irány			% bázisa	Irány		
	KI	BE	Együtt		KI	BE	Együtt
n, db	117	597	714				
szabályos, db	0	1	1	gjmű db	0,0%	0,2%	0,1%
gyorshajtó, db	117	596	713	gjmű db	100,0%	99,8%	99,9%
v _{eng} , km/h	30	30	30				
v _{atl} , km/h	47,7	47,9	47,9	v _{eng}	159,0%	159,7%	159,7%
szórás SD	7,5	7,5	7,5				
v _{max} , km/h	84	73	84	v _{eng}	280,0%	243,3%	280,0%
módusz, km/h	41; 46	46	46				
terjedelem	51	43	51				
v ₁₅ , km/h	40	41	41	v _{eng}	133,3%	136,7%	136,7%
Me, km/h	46	47	47	v _{eng}	153,3%	156,7%	156,7%
v ₈₅ , km/h	54	55	55	v _{eng}	180,0%	183,3%	183,3%
IPR, km/h	14	14	14

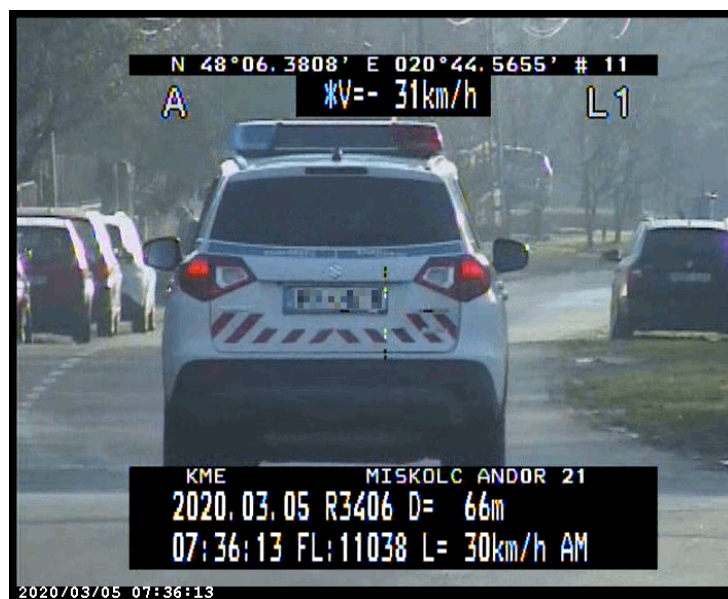
Az egyik alkalommal az Andor utcán közlekedő járőrautó fogta vissza a mögötte haladó kocsisort (más gépkocsikat sokan a nyitott kerékpársávon és a fűvön is megelőznek).

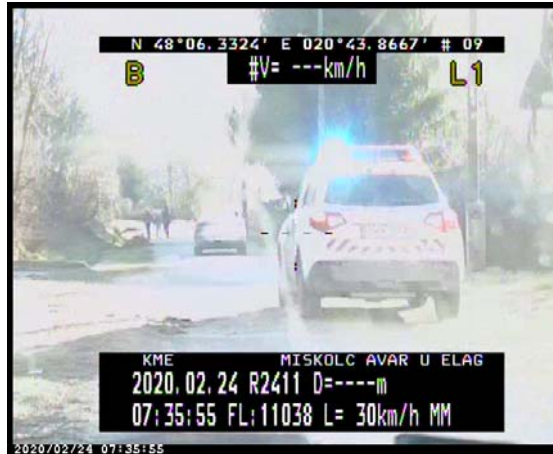
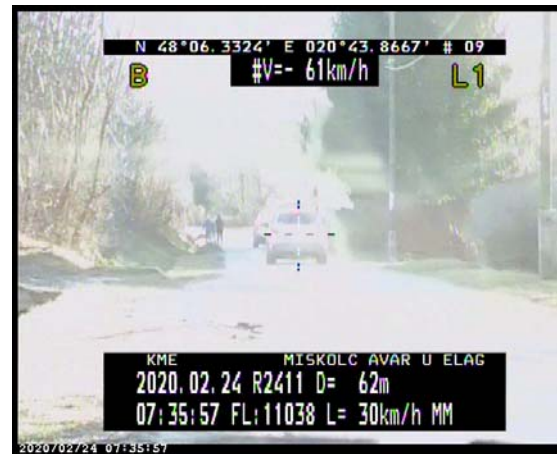
A másik esetben a Görögszőlő utcán üldözött egy gépkocsit a rendőrség. Az üldöző járőrkecsi 61 km/h sebessége ellenére is szabályos volt, mivel használta megkülönböztető fény- és hangjelzéseit. Nála veszélyesebb volt az előtte száguldó gépkocsi, amelyet mérőponttól nem messze, az Avar utca után sikerült föltartóztatni.

Ezt hatósági intézkedés követte, melynek időtartamára a járőrkecsi működő fényhíddal állt félre. Megfigyelhettük, hogy ezt észelve mindenki lassított, ami jelentősen torzította mérésünket (itt a magyarázat arra, hogy miért nagyságrenddel nagyobb, 13%-os a szabályosak aránya a Görögszőlő utcában, mint a többi mérési szakaszon). Sőt, több, az Avar utcából érkező gépkocsi, észelve a rendőrautót, nem kanyarodott rá Görögszőlő utcára, hanem visszafordult az Avar utcába, de olyanok is voltak, akik a Görögszőlőn érkeve kanyarodtak le az Avar utcába.

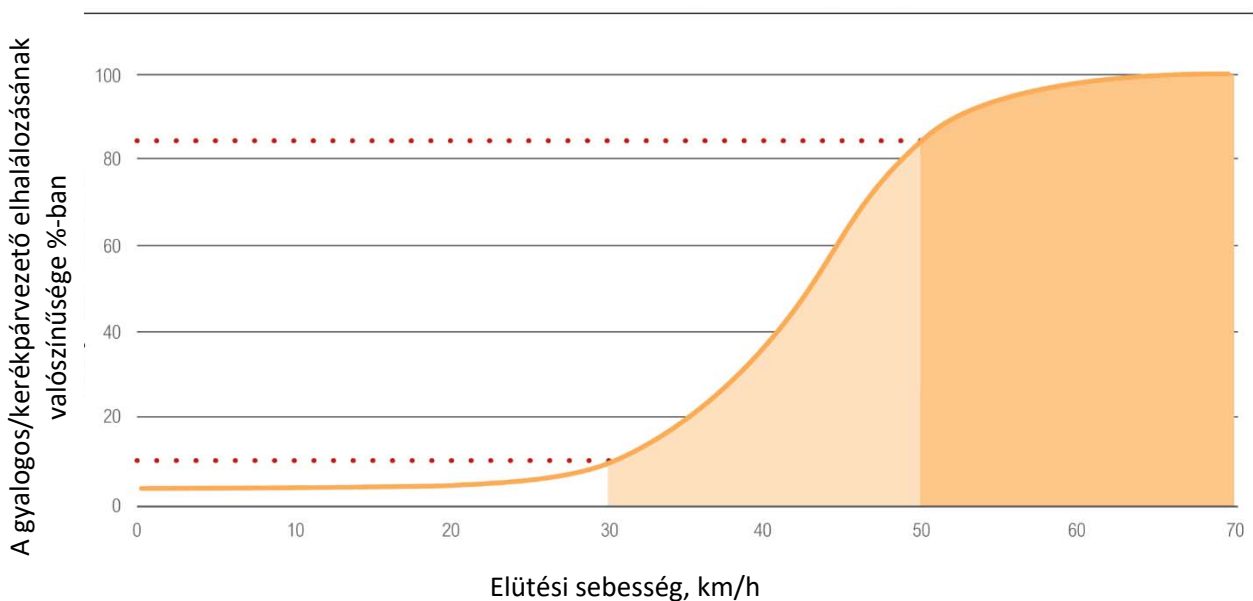
A gázoló gépjármű sebessége és a gyalogosok/kerékpározók elütésének következményei közötti összefüggés az alábbi függvényvel ábrázolható.

Ábra forrása: OECD, 2006. (Számos tanulmányt figyelembe véve.)

Azt lehetne mondani, hogy ez nem valós veszély, hiszen éles helyzetben a gépjármű a fékezés hatására érdemben lassul, így az elütés sebessége lényegesen kisebb lesz, mint a veszélyhelyzet észlelésének pillanatában alkalmazott sebesség. Ez azonban nem így van.

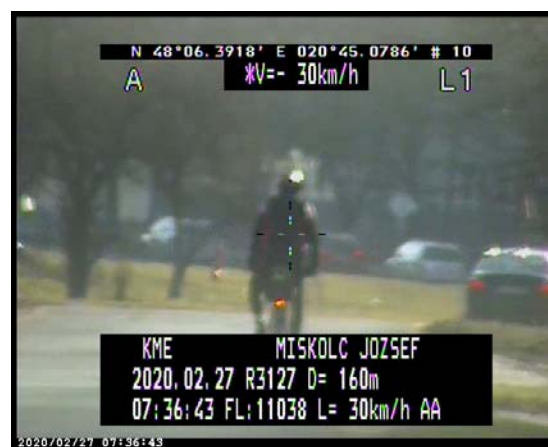
Utóbbi két közlekedési módnál a táblázat értékei tapasztalatiak. (Mutatunk egy képet 30 km/h-val mért kerékpárról, de városi közlekedésben az ennél kisebb sebesség jellemző.)

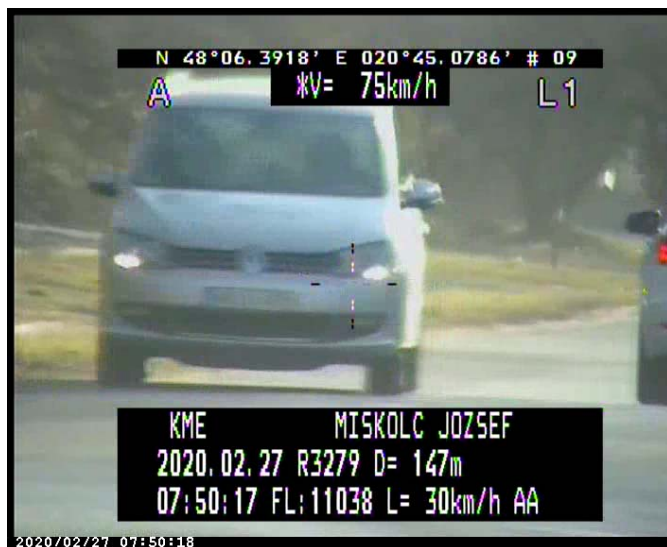
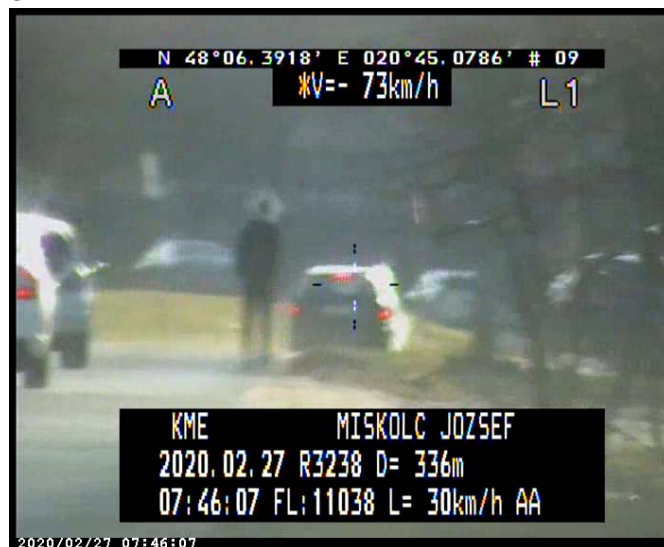
70+-osok klubja: már itt is vagyok versus már itt sem vagyok – a két mérés között csupán 4 perc telt el...

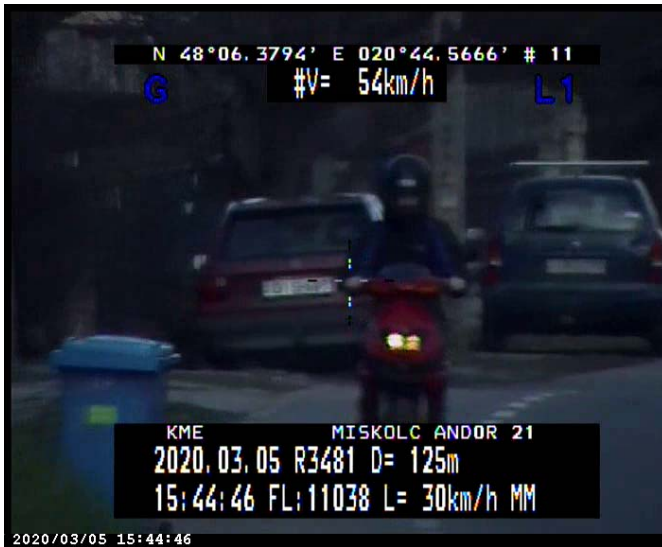
Folyamatos haladás nyitott kerékpársávban, kijelölt forgalmi iránnyal szemben 54 km/h-val, sufnituning

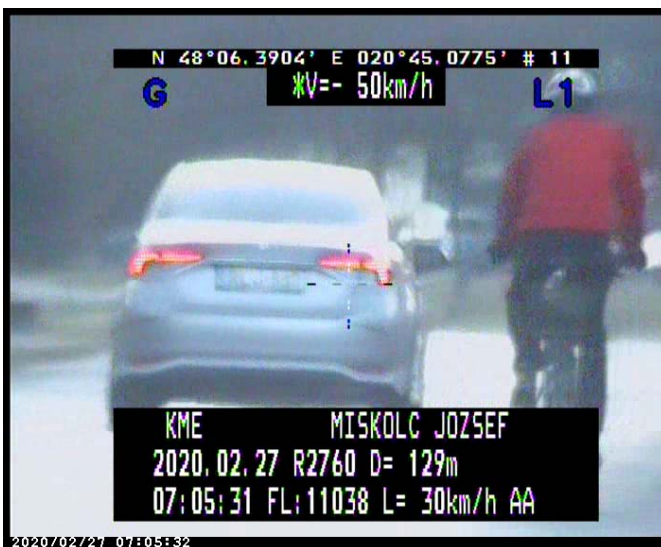
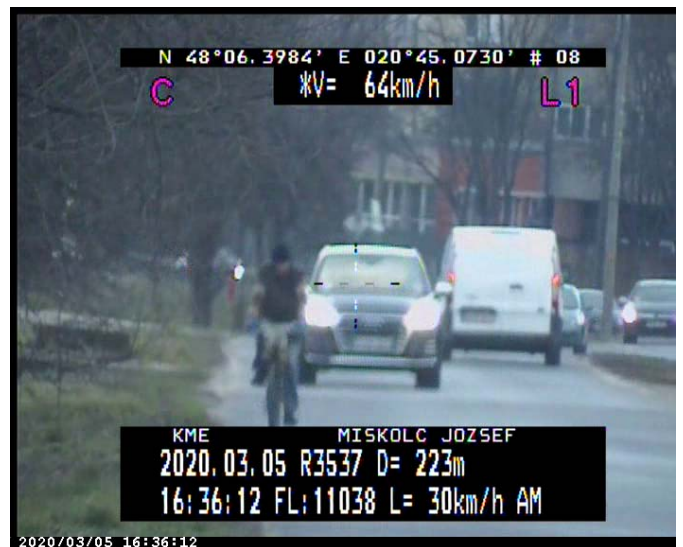
Kerékpárok előzése:

- 50 km/h-val 50 centiről,
- 64 km/h-val folyamatosan érkező ellenirányú autósor mellett

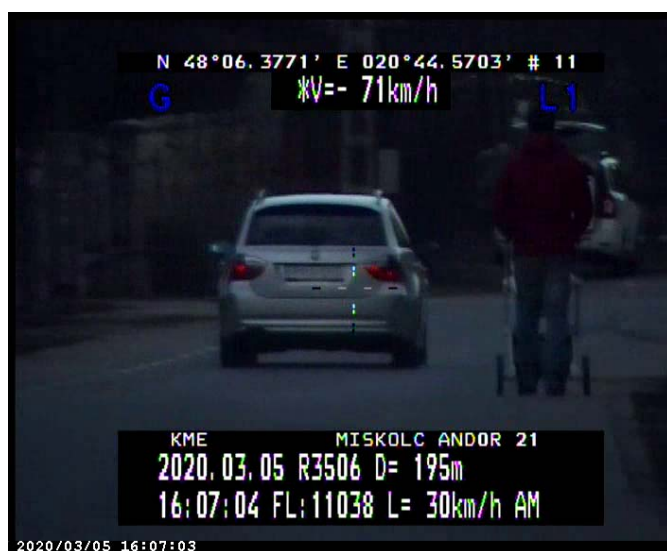
Elhaladás babakocsi mellett 71 km/h-val, gördeszkások mellett 73 km/h-val
