Az aktív közlekedési módok szerepe, a legvédtelenebb
úthasználók közlekedésbiztonsága városainkban

A GYALOGOSVÉDELEM AKTUÁLIS KÉRDÉSEI

Hazai gyalogos elütések jellemzői, mélyelemzés a valódi balesetmegelőzés
érdekében, elsőbbségadási hajlandóság az átkelőhelyeknél

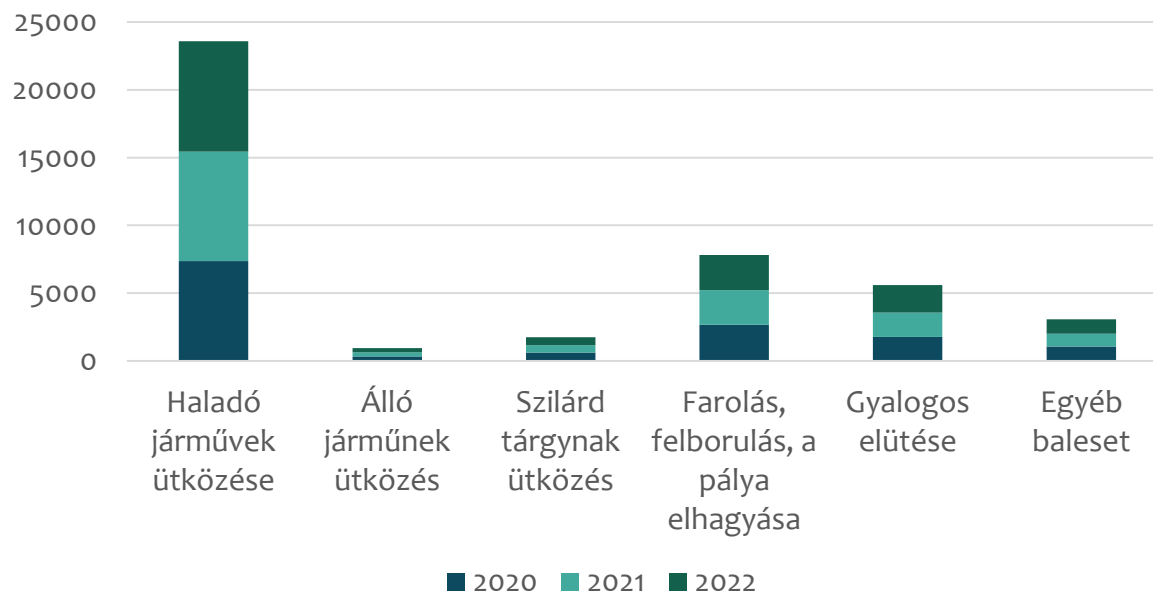
Személy sérüléssel közlekedési balesetek a baleset természetére szerint

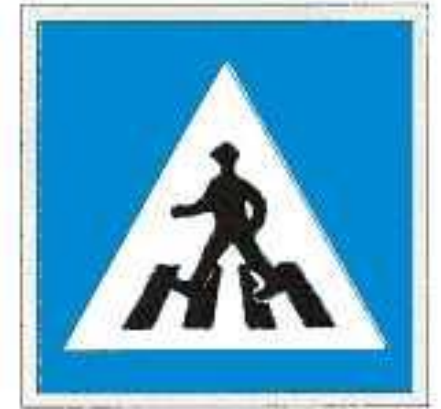
103. ábra

- a) „Kijelölt gyalogos-átkelőhely” (103. ábra); a tábla azt jelzi, hogy az úttestet a táblánál **útburkolati jellel kijelölt gyalogos-átkelőhely** keresztezi;

- a) A „Kijelölt gyalogos-átkelőhely” jelzőtáblát a gyalogos-átkelőhely útburkolati jelének menetirány szerinti kezdeténél, illetve előtte 2 méter távolságon belül kell elhelyezni.

A jelzőtábla elhagyható, ha:

- a forgalmat fényjelző készülék irányítja;
- ugyanabban az útkereszteződésben az egyenesen haladó járművezető már másik – jelzőtáblával jelzett – kijelölt gyalogos-átkelőhelyet keresztezett.

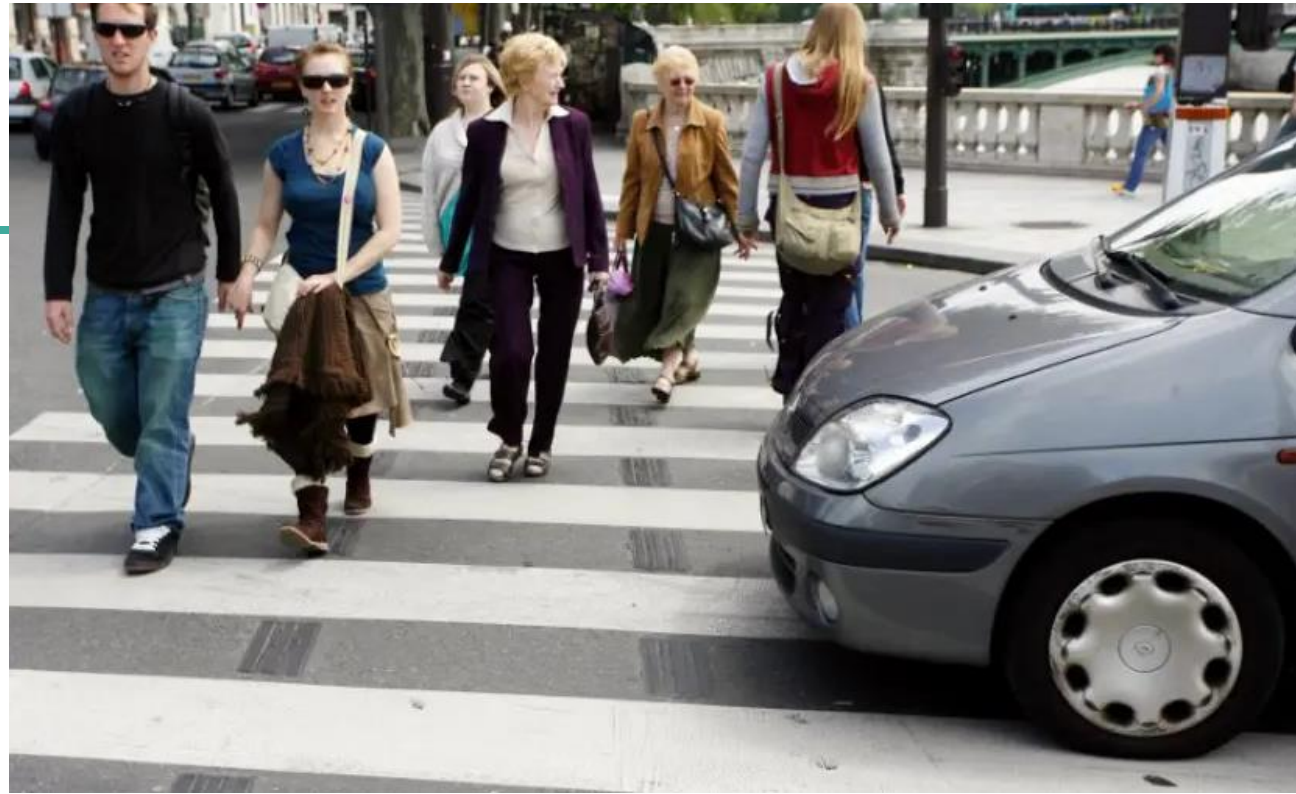
Kijelölt gyalogos-átkelőhelyek szimbolikus jelzésétől eljutottunk a sárga háttérű kék jelzőtábláig, két oldali elhelyezéssel, bal oldali megismétléssel.

Jelzőlámpás csomópontoknál ugyanakkor nem szükséges a kihelyezése.
Zebra minimum hatása: heterogén kialakítások.

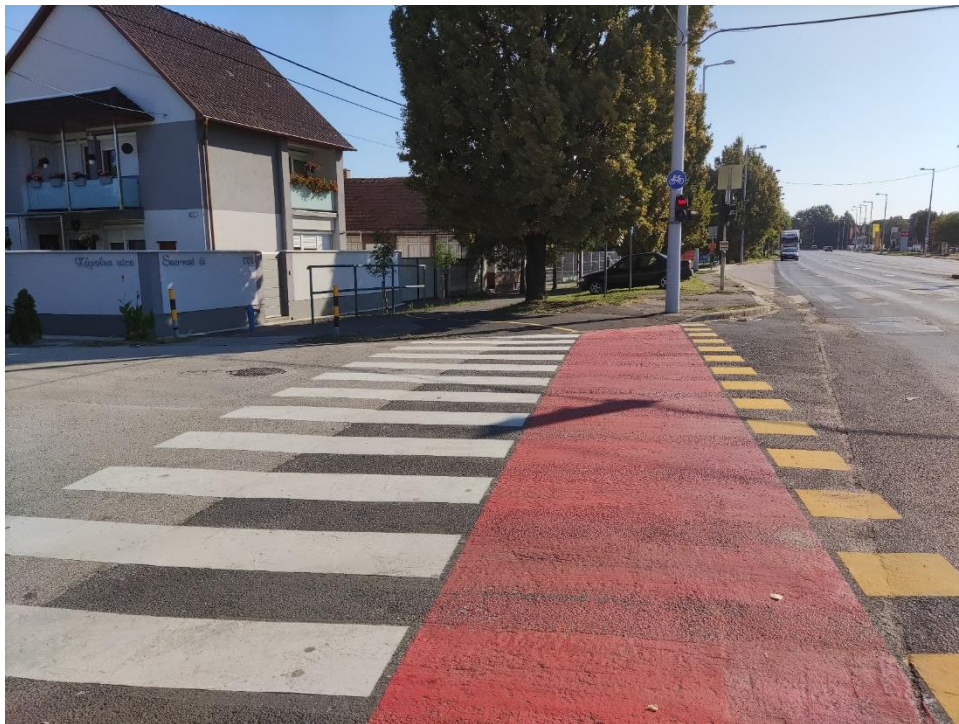
Zebraminimum módosulásai: **jelzőlámpás csomópontok** esetén **eddig nem kellett kitenni** a kék gyalogos jelzőtáblát, most igen!

Ha van kerékpáros átvezetés, akkor közös a jelzőlámpa a kerékpárosokkal –áthívó, nem átengedő-. Csak kerékpáros átvezetésnél is áthívó (Békéscsabai példa).

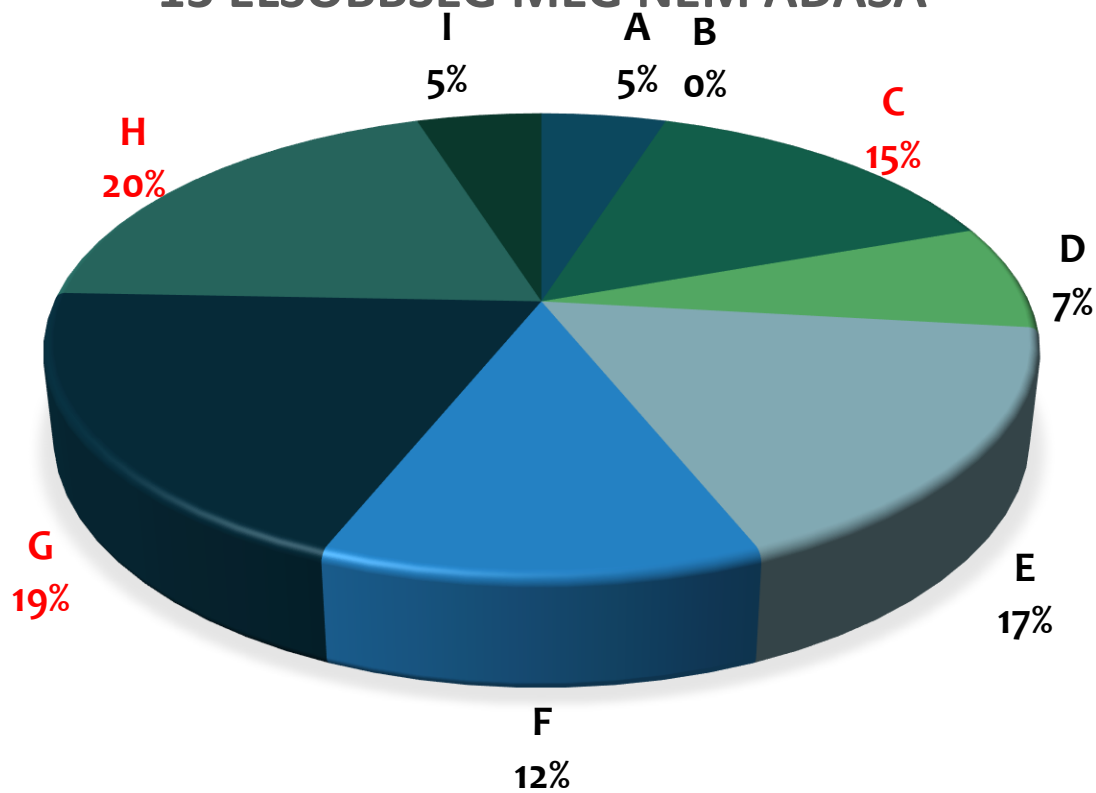
13 ELSŐBBSÉG MEG NEM ADÁSA

LAKOTT TERÜLETEN AZ ELSŐBBSÉG MEG NEM ADÁSA ESETÉN A MÁSODLAGOS, HARMADLAGOS OKOK (22 BALESET, ~21 SZÁZALÉK)

(H) Kizárólag gyalogos (áldozat vagy sértetlen): **20 %**

(G) Befolyásolt látás: **19 %**

(E) Csökkent képesség vagy figyelemelterelő tényező: **17 %**

(C) Meggondolatlan cselekedet: **15 %**

(F) Magatartás vagy tapasztalathiány: **12 %**

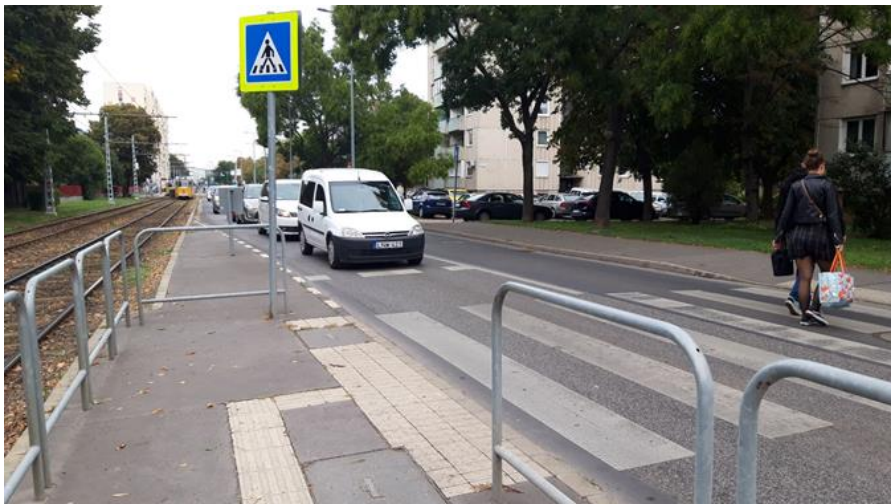
Budapest, Fehérvári út 196.

Helyszín	Balról			NEM	NEM	Jobbról (közelebbről)		
	Szándék	Lelépés	Átkelön haladás			Átkelön haladás	Lelépés	Szándék
Fehérvári út ELŐTTE	110	49	2	21	18	0	8	163
Fehérvári út UTÁNA	128	27	1	44	30	0	5	125
Fehérvári út ELŐTTE [%]	68,32	30,43	1,24	16,41	13,53	0,00	4,68	95,32
Fehérvári út UTÁNA [%]	82,05	17,31	0,64	37,61	28,30	0,00	3,85	96,15

Helyszín	Balról				Jobbról (közelebbről)		
	Már a gyalogos átkelőhelyen	5 méteren belül	Megállás helyét jelző vonalnál		Már a gyalogátke-lőhelyen	5 méteren belül	Megállás helyét jelző vonalnál
Fehérvári út ELŐTTE	0	107	0		0	115	0
Fehérvári út UTÁNA	1	13	59		1	13	62
Fehérvári út ELŐTTE	0%	100%	0%		0%	100%	0%
Fehérvári út UTÁNA	1,37%	17,81%	80,82%		1,32%	17,11%	81,58%

- Az elsőbbségadás helyét jelző vonalak a 2022-es Közlekedési Kultúra Napjának kezdeményezése, eredményessége a Fővárosban lesz mérhető néhány év múlva. A megfigyeléseink azt igazolják, hogy **egyértelműen figyelembe veszik a járművezetők a felfestést, így létrejött egy „biztonsági zóna” a gyalogos és a gépjármű között.**

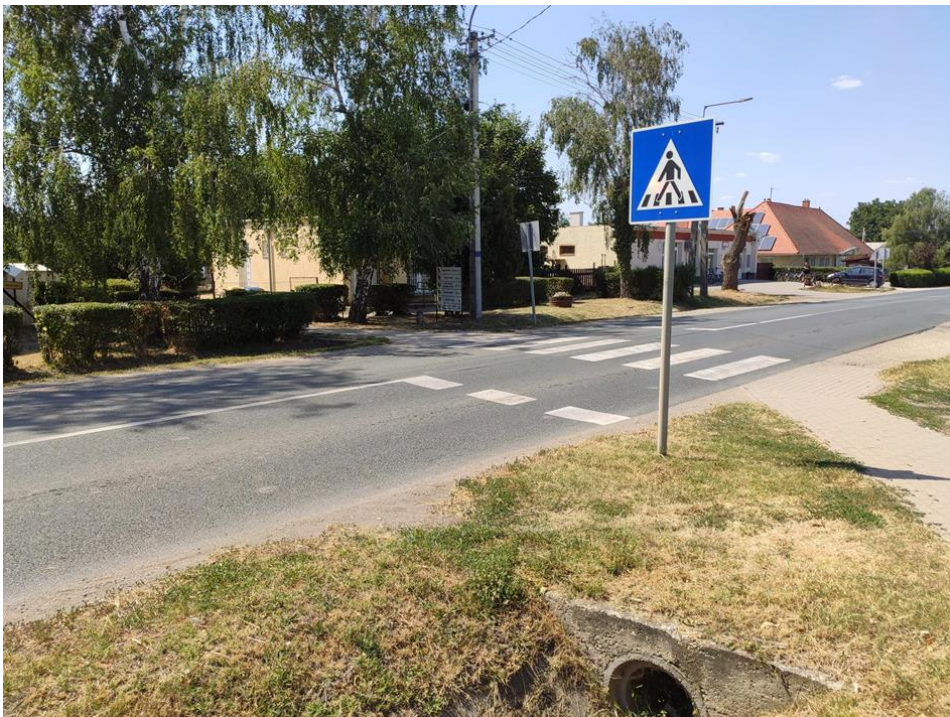
Fejér megye, Ráckeresztúr

Helyszín	Balról			NEM	NEM	Jobbról (közelebbről)		
	Szándék	Lelépés	Átkelón haladás			Átkelón haladás	Lelépés	Szándék
Ráckeresztúr ELŐTTE	75	22	6	24	11	18	29	42
Ráckeresztúr UTÁNA	33	13	17	4	6	5	15	24
Ráckeresztúr ELŐTTE	72,82%	21,36%	5,83%	23,53	12,79	20,22%	32,58%	47,19%
Ráckeresztúr UTÁNA	52,38%	20,63%	26,98%	6,45	13,64	11,36%	34,09%	54,55%

Helyszín	Balról				Jobbról (közelebbről)		
	Már a gyalogos átkelőhelyen	5 méteren belül	Megállás helyét jelző vonalnál		Már a gyalogátkezőhelyen	5 méteren belül	Megállás helyét jelző vonalnál
Ráckeresztúr ELŐTTE	1	77	0		2	73	0
Ráckeresztúr UTÁNA	0	6	52		2	3	33
Ráckeresztúr ELŐTTE	1%	99%	0%		3%	97%	0%
Ráckeresztúr UTÁNA	0,00%	10,34%	89,66%		5,26%	7,89%	86,84%
