# KERÉKPÁROS MISKOLC EGYESÜLET

## Forgalomlefolys a Görögszölő – Andor – Kőporos tengelyen 2020 elején

Miskolc, 2020.

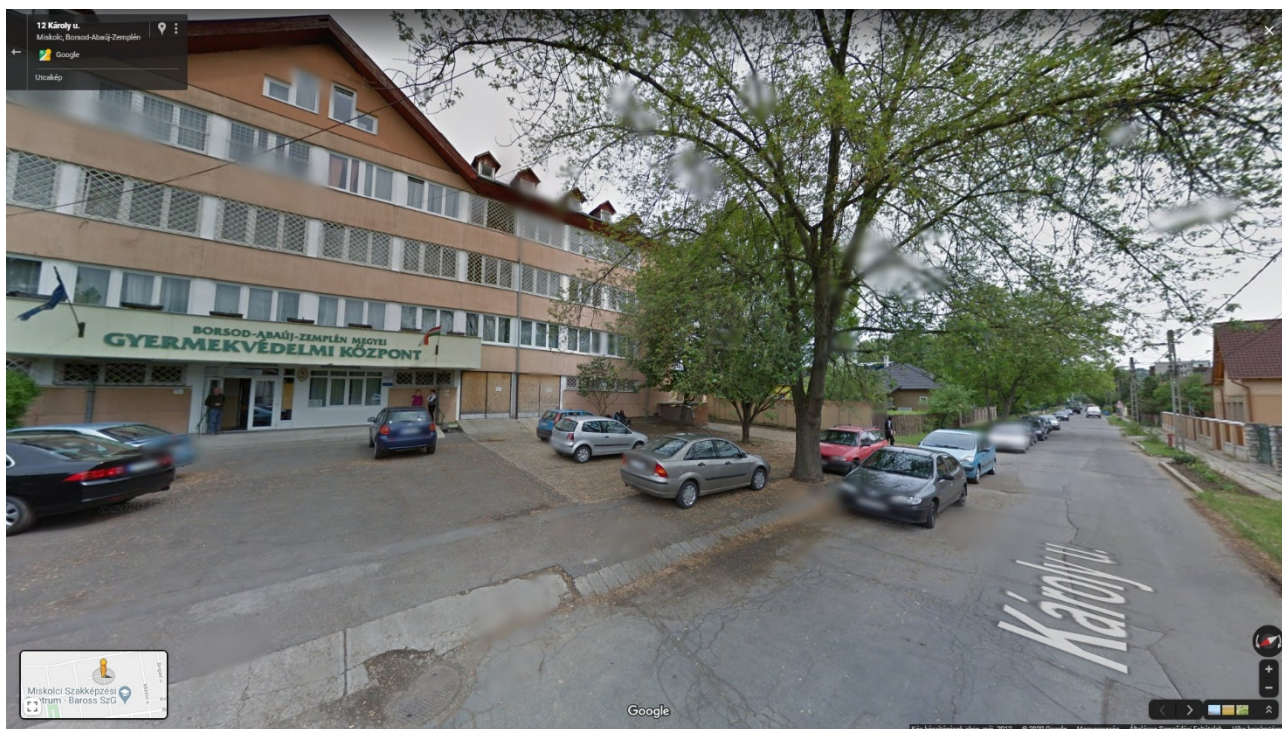
Mint már a Google Street View 2012-es képén is jól látható, a személygépkocsik elparkolják a járdát, sőt, még a mozgáskorlátozottak feljáróját (!) is. Ezen nyilvánvalóan nem segít semmilyen Görögszőlő/Andor utcai irányfordítás. A probléma megoldása részben a civilizált gépkocsihasználat, és korszerű munkahelyi mobilitási terv készítése és alkalmazása lehet.

Másrészt érdemes észrevenni, hogy a gyermekintézmény bejáratához a másik oldali járdától nincs semmilyen védett áthaladási lehetőség, ha itt gyermekeket kell védeni, érdemes megvizsgálni a gyalogosok járdaszintre emelt átvezetésének megvalósíthatóságát.
